COMUNE DI LOGRATO

VERIFICA DI ASSOGGETTABILITA' ALLA V.A.S. del SUAP "Autotrasporti CRAM srl"

RAPPORTO AMBIENTALE PRELIMINARE Allegato: Compensazioni Rete Ecologica

Ottobre 2017

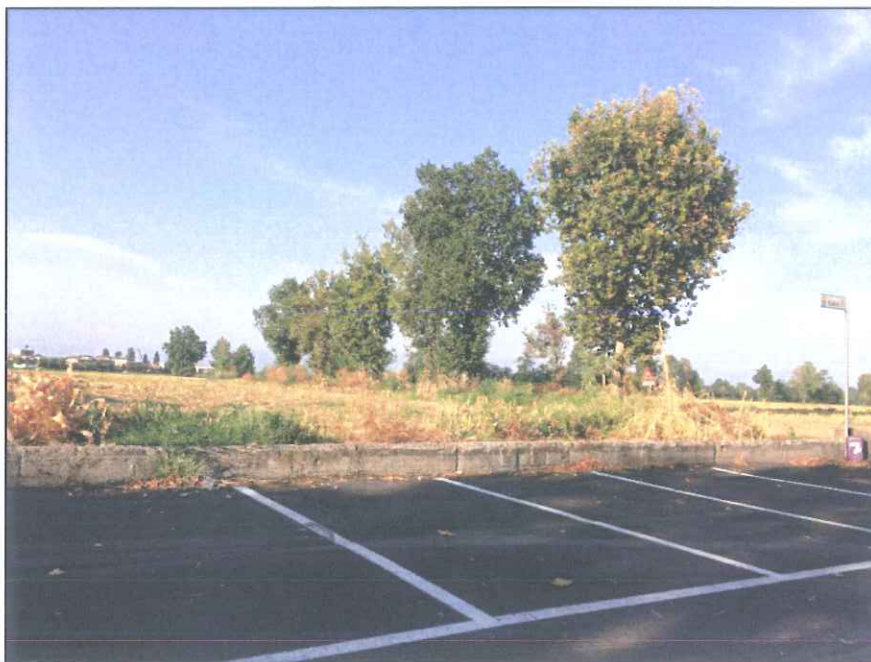
I sopralluoghi effettuati sul posto con i tecnici comunali hanno permesso di valutare lo stato attuale della vegetazione ripariale, che si presenta alquanto spoglia, constatando numerose fallanze nei filari, esemplari deperienti, presenza di specie alloctone (*Robinia pseudoacacia* e *Ailanthus altissima*) e lianose infestanti (*Sicyos angulatus*), assenza quasi totale dello strato arbustivo. Alcuni esemplari di platano particolarmente alti necessitano di potature per garantire la sicurezza.

*Imbocco di Via Lama.
Si nota l'aspetto spoglio del
filare e l'assenza di
vegetazione sul lato del
parcheggio*

- Eliminazione delle lianose infestanti (*Sicyos angulatus*);
- Eliminazione (del tutto o in parte) delle specie arboree alloctone (*Robinia pseudoacacia* e *Ailanthus altissima*) e sostituzione con specie autoctone come platani, pioppi, gelsi, ontani, noccioli.
- Inserimento di uno strato arbustivo, dove possibile, con specie fruttuose autoctone utili per la fauna selvatica, come sambuco, prugnolo, pruno selvatico, ecc.
- Potature di esemplari vetusti.

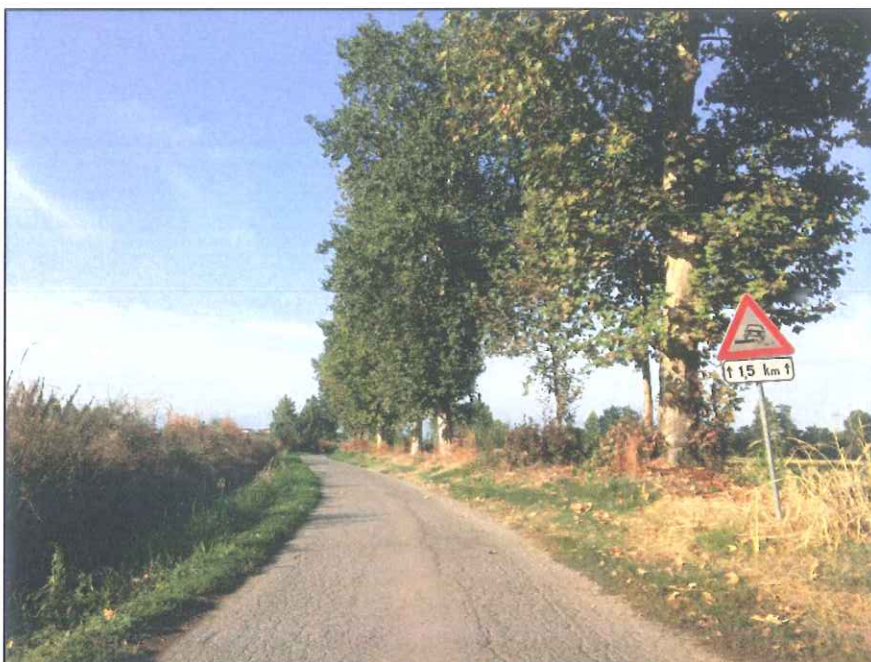
Inoltre, nonostante in mappa sia riportato un doppio filare, allo stato di fatto ne è presente uno solo per un lungo tratto.

*Filare in Via Lama.
Vegetazione presente solo su
un lato, numerose fallanze e
assenza di strato arbustivo.*

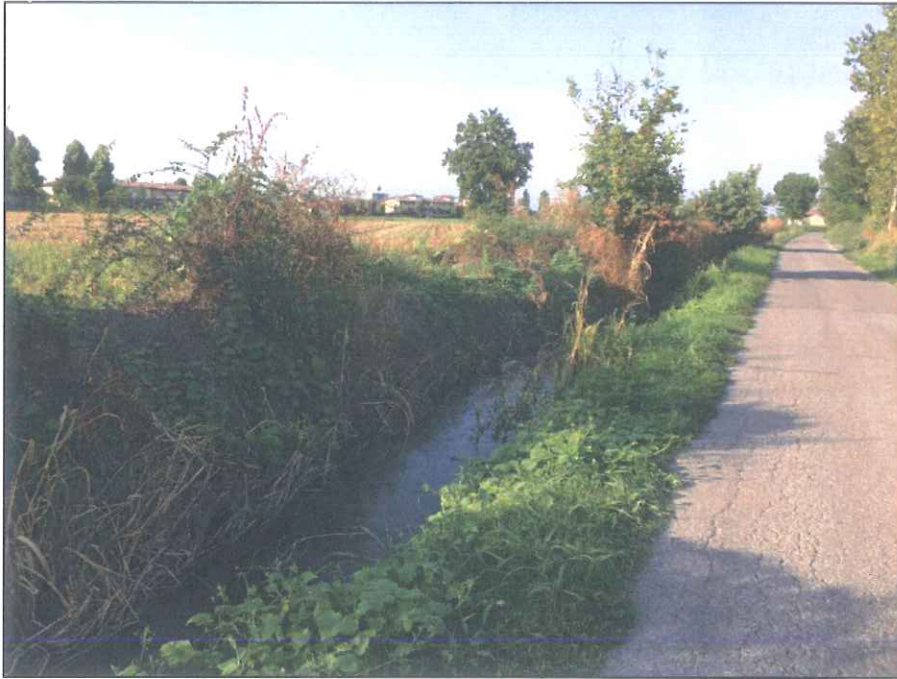
*Argine quasi del tutto privo di
vegetazione*

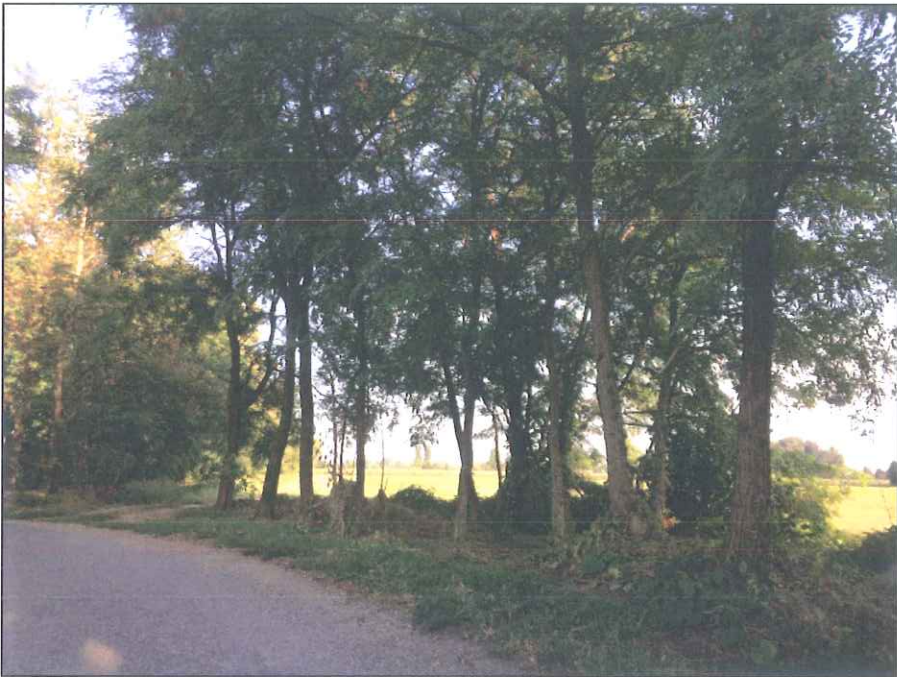
*Presenza massiccia di specie
alloctone (*Robinia
pseudoacacia*)*

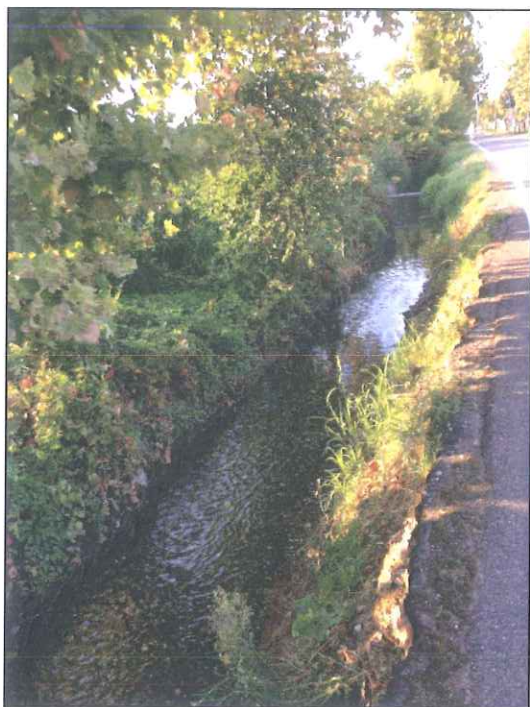
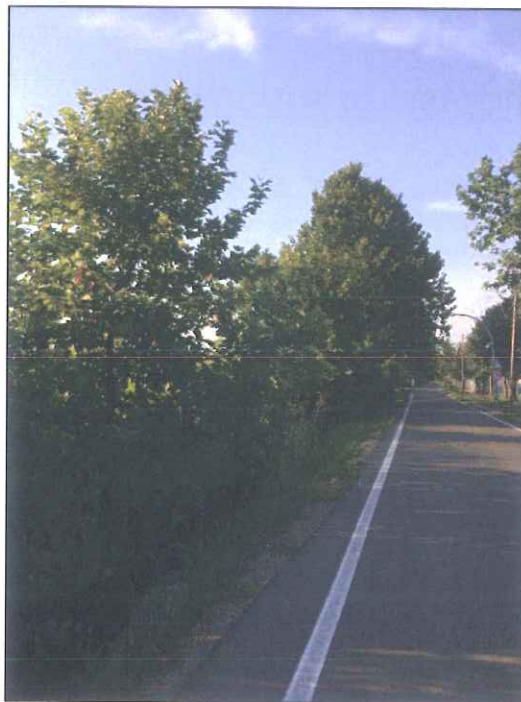
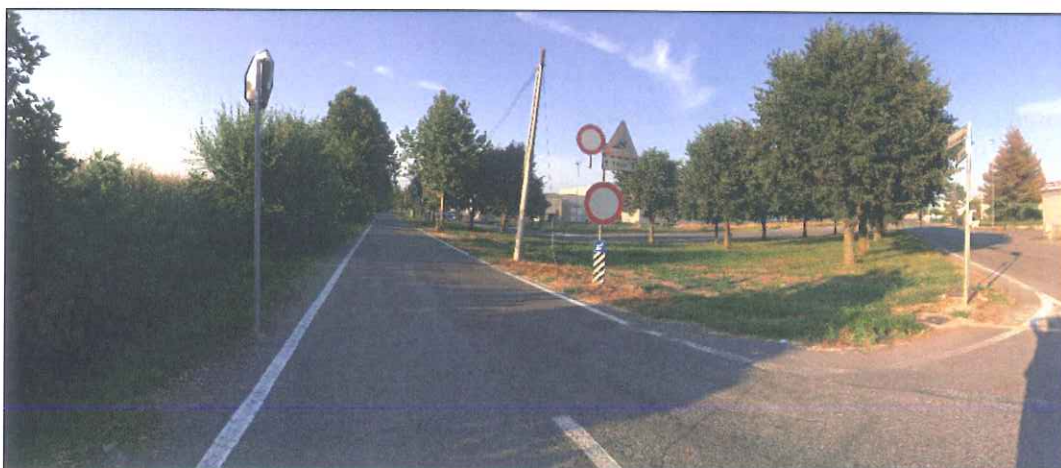
I sopralluoghi effettuati sul posto con i tecnici comunali hanno permesso di valutare lo stato attuale della vegetazione ripariale, che si presenta alquanto spoglia, constatando la presenza di numerose fallanze nei filari, assenza quasi totale dello strato arbustivo. Alcuni esemplari di platano particolarmente alti necessitano di potature per garantire la sicurezza.

Aiuola nei pressi del parcheggio: eventuale possibilità di piantumazione arbusti

- Potature degli esemplari arborei già presenti;
- Infoltimento del filare e sostituzione delle fallanze;
- Eventuale piantumazione della fascia a ridosso dell'azienda e dell'aiuola nei pressi del parcheggio.

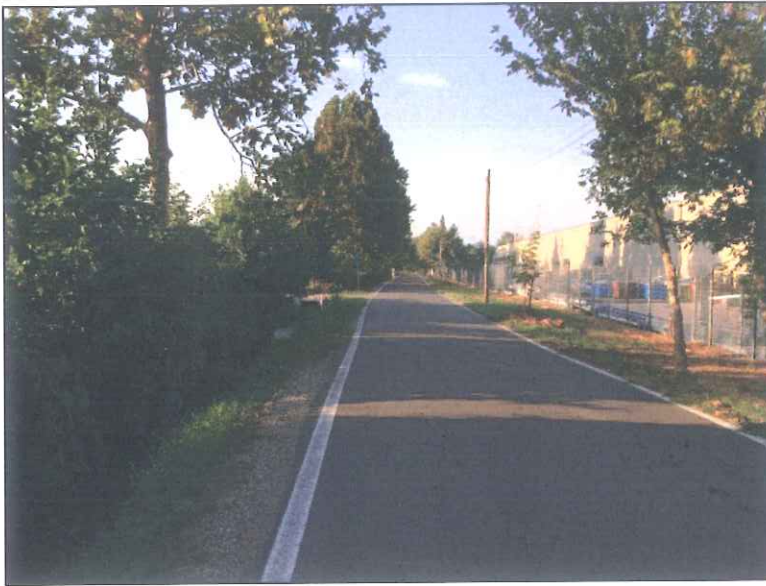
Possibilità di creare una siepe arborata sul lato destro a ridosso dell'azienda
